Restauración ecológica de áreas afectadas por infraestructuras de transporte

Bases científicas para soluciones técnicas

Ecohidrología: erosión hídrica y dinámica de la vegetación en laderas artificiales

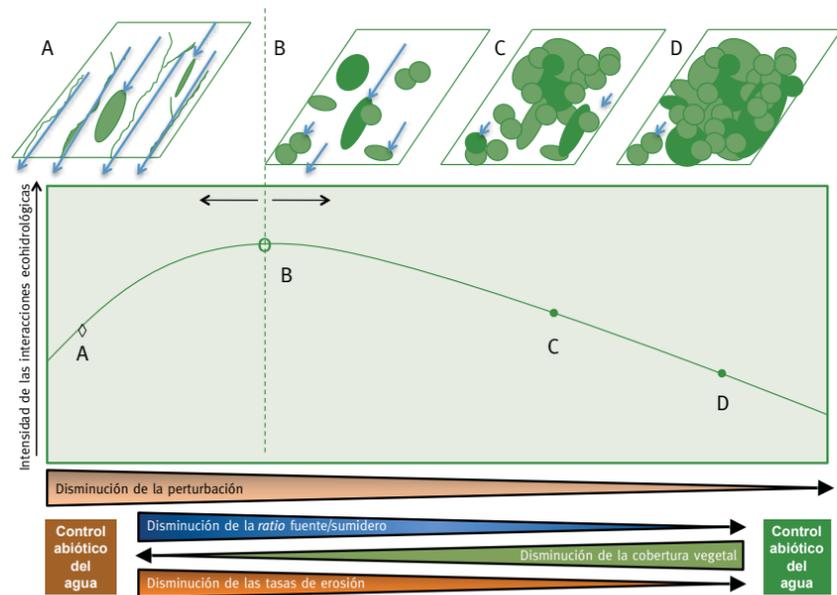
Figura 1. Gradiente de interacciones ecohidrológicas, desde el dominio de la reguización (control abiótico) hasta el dominio de la vegetación arbustiva (control biótico mediado por las islas de fertilidad). (Merino Martín *et al.*, 2011).

A modo general, se han identificado tres tipos de trayectorias de evolución ecológica e hidrológica (Moreno de las Heras, 2009a; Merino-Martín *et al.*, 2011) como se indica en la Figura 1: a) laderas con densas redes de regueros continuos, en las que la sucesión ecológica se encuentra bloqueada (*arrested succession*), presentando una escasa implantación vegetal (Figura 1A); b) laderas con regueros discontinuos y geoformas de sedimentación en conos y de erosión en interregueros, que han desarrollado comunidades vegetales herbáceas cuya distribución espacial en manchas discontinuas ('claros y matas') está asociada a las áreas exportadoras e importadoras de escorrentía y sedimentos (Figuras 1B y 1C); c) laderas sin geoformas previas asociadas a procesos de erosión-sedimentación en las que se produce el establecimiento de matorrales facilitadores (que interactúan positivamente con otras especies, favoreciendo su establecimiento y desarrollo), los cuales controlan el flujo de agua y sedimentos (Figura 1D). Como se señala en la Figura 1, estos tres tipos

de laderas restauradas representan, a su vez, un gradiente desde el control abiótico de los recursos hídricos (por los procesos geomorfológicos, en las laderas tipo A y B) al control biótico que se produce en aquellas laderas colonizadas por matorrales facilitadores (tipo C).

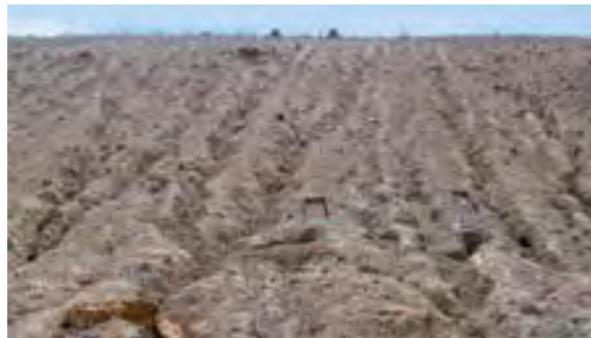
Figura 2. Ladera reguizada con control abiótico del ciclo del agua y reducido establecimiento de la vegetación. El déficit hídrico acentuado por los regueros limita el establecimiento y desarrollo de la vegetación. Nótese que los ejemplares de *Medicago sativa* se localizan en el borde de los regueros. El elevado volumen de escorrentía circulante tiene su origen en una amplia cabecera de ladera exportadora de escorrentía.

En el caso de las laderas reguizadas (Figura 2), ha podido establecerse que el principal efecto restrictivo de la erosión sobre la vegetación es la disminución del contenido de humedad edáfica a que da lugar la evacuación eficiente de la escorrentía por parte de los regueros (Moreno de las Heras *et al.*, 2011). La intensificación del déficit hídrico propiciada por la erosión en regueros condiciona notablemente la escasa colonización vegetal. En concreto se ha comprobado que limita la germinación de las semillas, el establecimiento y supervivencia de plántulas, y la producción de semillas de las plantas adultas (Espigares *et al.*, 2011).

Los regueros, además, redistribuyen el agua en la ladera (concentrando la humedad del suelo en la base de los regueros), lo que afecta también a la distribución espacial de las plantas. Así, en las laderas mineras de Teruel, a partir de densidades de regueros de $0,60 \text{ m m}^{-2}$ solo una comunidad pauciespecífica de *Medicago sativa* (alfalfa, originariamente introducida en las laderas mediante revegetación) es capaz de desarrollarse, concentrándose los individuos en los bordes entre los interregueros y los regueros. La localización espacial de estos individuos no es casual, sino que responde a la interacción entre los patrones de envejecimiento y muerte de las plantas con la distribución espacial de la humedad y los efectos mecánicos de los

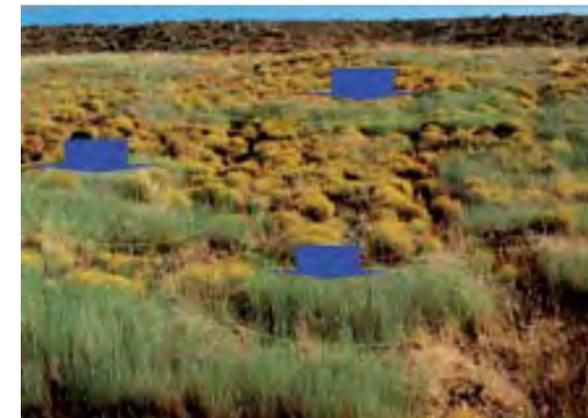
Figura 3. Ladera con un patrón de manchas de vegetación establecidas en geoformas exportadoras (*Santolina sp.* de flor amarilla) o importadoras (*Lolium sp.*) de agua. La distinta oferta hídrica de las geoformas condiciona el patrón espacial de la vegetación. Las flechas indican el flujo de agua desde las zonas exportadoras de *Santolina sp.* hacia las importadoras de *Lolium sp.* (dentro de los círculos). Nótese laanja superior en la ladera que ejerce como área exportadora de escorrentía hacia el conjunto de la ladera.

En laderas con volúmenes intermedios de escorrentía (Figura 3), la disponibilidad de agua en el suelo está asociada a distintos microambientes geomorfológicos que funcionan como fuentes y sumideros de escorrentía y sedimentos. La presencia de las especies vegetales y su distribución espacial responden a dicha oferta de agua, con gramíneas sembradas (*Lolium perenne*) o establecidas mediante procesos de colonización natural (*Brachypodium sp.*) formando manchas densamente vegetadas en derramaderos de escorrentía (*run-off splays*). Estos microambientes se encuentran asociados a microterrazas, así como a conos de sedimentación presentes en las discontinuidades de las redes de regueros. En estas áreas con mayor disponibilidad de recurso hídrico se ven favorecidas la riqueza de especies y la cubierta vegetal, así como la riqueza y abundancia del banco de semillas del suelo, lo que incrementa, a su vez, las posibilidades de germinación de las semillas. El aporte de agua desde los claros, o zonas desprovistas de vegetación, a las manchas de vegetación resulta decisiva para ello (Merino Martín 2010). En efecto, se han identificado geoformas exportadoras de agua colonizadas por individuos de *Santolina sp.* e importadoras, cubiertas por *Lolium sp.*, remanente de la siembra inicial del tratamiento de revegetación.

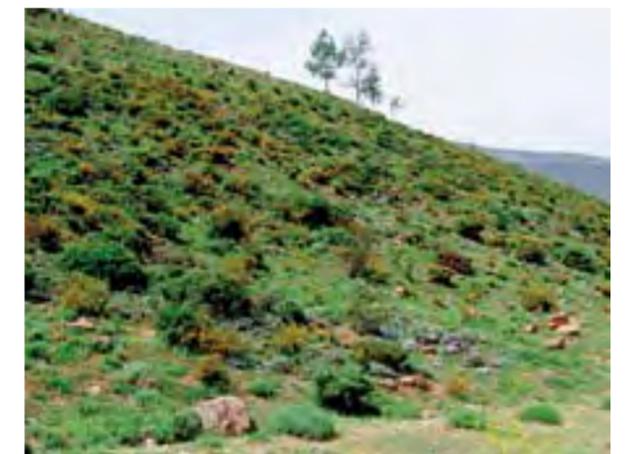
Figura 4. Ladera colonizada por *Genista scorpius*, especie que actúa como isla de actividad biológica potenciada hidrológicamente. Las especies del subvuelo de *G. scorpius* se ven hidrológicamente facilitadas, lo que indica que existe un control biótico del ciclo del agua. No existen entradas externas de escorrentía desde la cabecera.

En las laderas con volúmenes limitados de escorrentía (que no reciben flujos externos; Figura 4), la distribución espacial de la vegetación no está asociada a geoformas derivadas de procesos de erosión-sedimentación, y es la misma vegetación la que controla el flujo del agua superficial y la distribución de la humedad. Se pasa, pues, de un control geomorfológico sobre el agua a otro biológico. En las primeras etapas de la sucesión ecológica se establece una formación de matorral discontinuo constituida principalmente por individuos de *Genista scorpius* (aliaga). Los individuos de esta especie pueden actuar como isla de actividad biológica potenciada hidrológicamente. Por un lado, mejoran sustancialmente las condiciones ambientales de su entorno (aportando sombra y aumentando el contenido de nutrientes); y, por otro, son capaces de interceptar el agua que circula en forma de escorrentía superficial procedente de otras áreas desprovistas de vegetación debido al incremento en la tasa de infiltración del suelo bajo su dosel. Así, los individuos de esta especie ejercen un efecto facilitador sobre las plantas que crecen bajo su dosel, que presentan mejor estado hídrico que las situadas fuera de la influencia de la planta, en las zonas de los claros, desprovistas de vegetación (Merino Martín 2010). Un nuevo diseño de las revegetaciones, alternativo a las plantaciones lineales, puede surgir a partir del uso de especies capaces de funcionar como islas de fertilidad en un patrón de matas y claros.

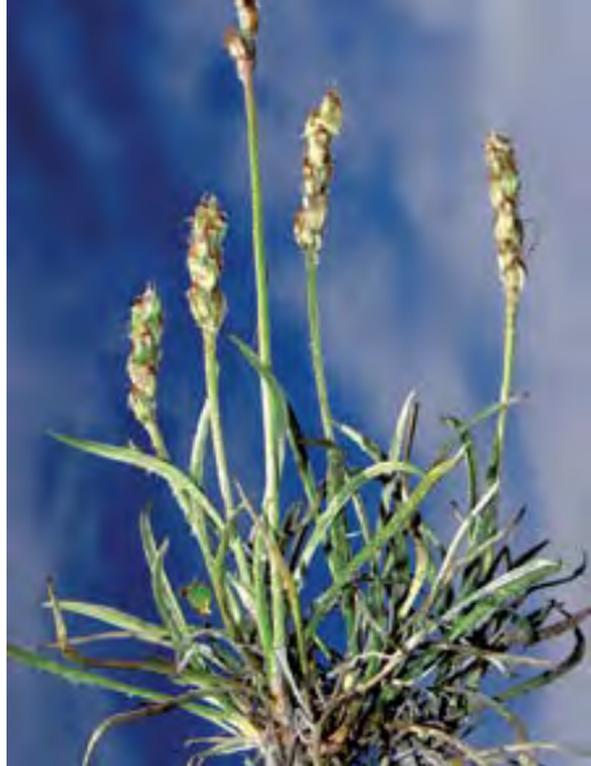
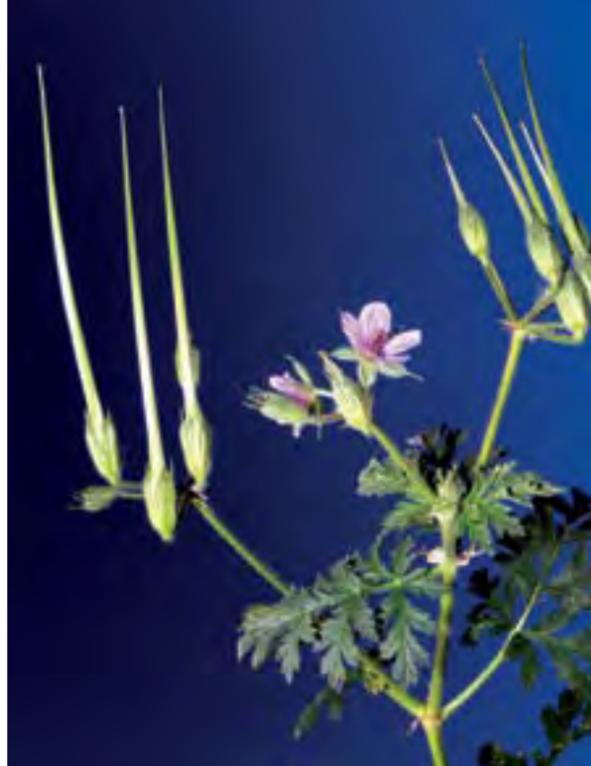
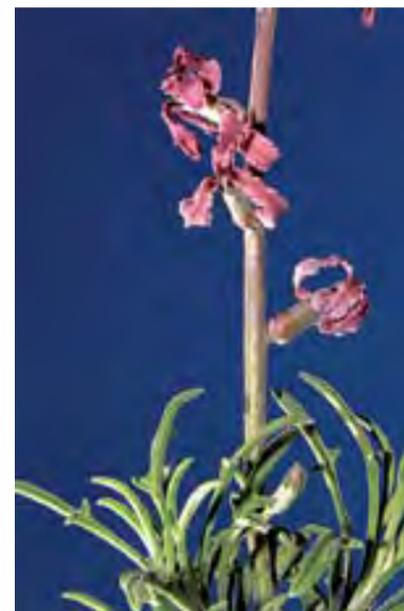
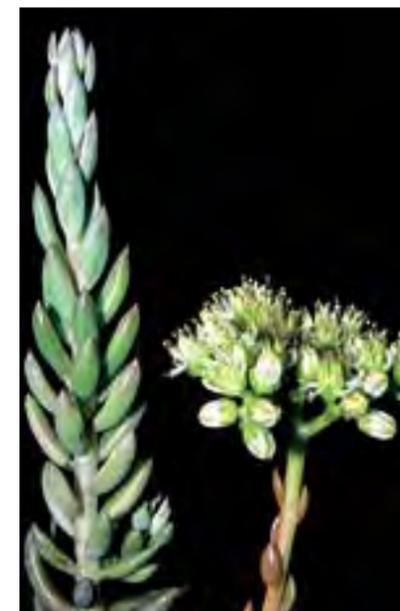
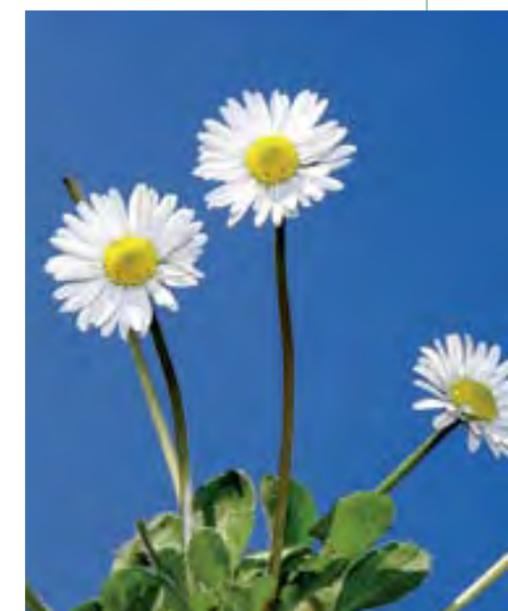
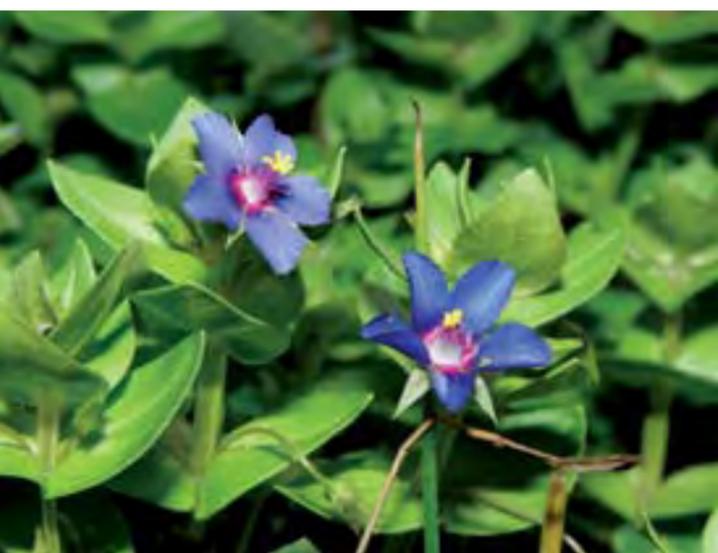
Las especies vegetales identificadas en las parcelas experimentales durante los trabajos expuestos en este capítulo se clasificaron en dos grupos: introducidas mediante técnicas de revegetación y especies que colonizan de forma natural (Moreno de las Heras *et al.* 2008). A su vez, clasifican las que llegan de forma natural en frecuentes (presentes en más del 5% de los taludes) y escasas (presentes en menos de 5% de los taludes). En la página de la izquierda, se muestran seis especies pertenecientes al grupo de las frecuentes que de izquierda a derecha y de arriba abajo son: Llantén blanco (*Plantago albicans*), aguja de pastor (*Erodium ciconium*), murajes (*Anagallis arvensis*), hierba betunera (*Psoralea bituminosa*), rabaniza (*Diploaxis erucoides*) y árnica (*Pallenis spinosa*). Sobre estas líneas, de izquierda a derecha y de arriba abajo, se muestran otras tantas especies pertenecientes al grupo de las escasas: alhelí triste (*Matthiola fruticulosa*), uña de gato (*Sedum sediforme*), chiribita (*Bellis perennis*), alcabota (*Mantisalca salmantica*), aguileña (*Aquilegia vulgaris*) y hierba cana (*Senecio vulgaris*). Autor: Ignacio Mola.
